Untersuchungsbericht

Art des Ereignisses:	Unfall
Datum:	12. Juli 2014
Ort:	nahe Nieder-Werbe
Luftfahrzeug:	Segelflugzeug
Hersteller / Muster:	Rolladen-Schneider / LS 4-a
Personenschaden:	eine Person tödlich verletzt
Sachschaden:	Luftfahrzeug zerstört
Drittschaden:	keiner
Informationsquelle:	Untersuchung durch Beauftragte der BFU
Aktenzeichen:	BFU 3X068-14

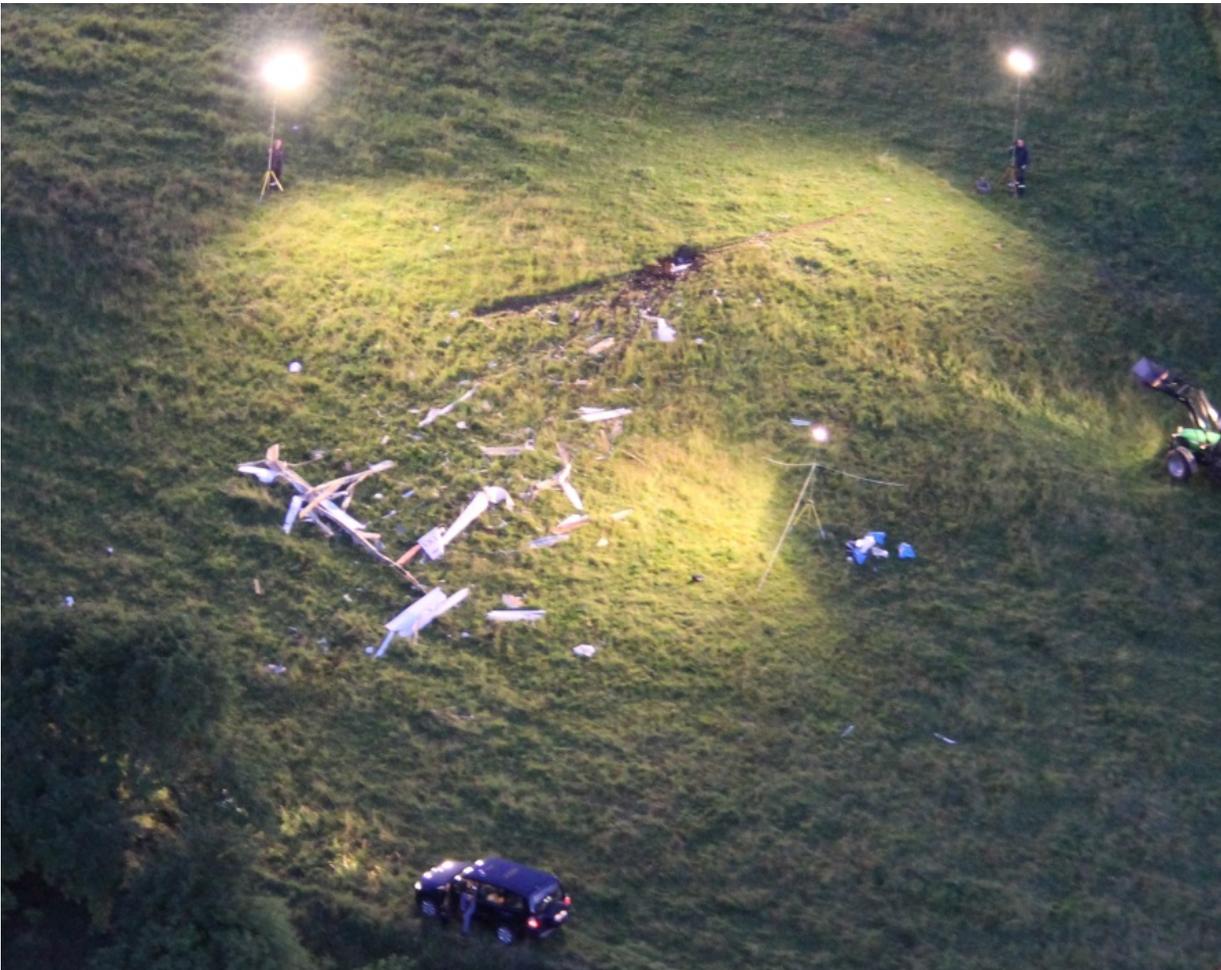
Die Unfallstelle lag südlich der Ortschaft Nieder-Werbe auf einem Wiesengelände. In einem Streukegel von ca. 40 m Länge befanden sich alle zerstörten Bauteile des Segelflugzeuges.

Der Zerstörungsgrad der Bauteile des Luftfahrzeuges war extrem stark. Deshalb war eine Überprüfung der Steuereinrichtungen sowie eine technische Befundung nur sehr eingeschränkt möglich.

Die Abmessungen und Tiefe der Spuren an der Unfallstelle zeigten, dass das Luftfahrzeug mit großer Längsneigung und Geschwindigkeit aufgeprallt war.
